## Hvorfor sank husene?

*Østerbros Olufsvej er kendt for sine farvede huse, men også for sine skæve huse. En halv husrække er sunket ca. 25 cm i forhold til naboerne. Hvorfor? Den gængse teori er, at en å, der løb under husene, gjorde jordbunden blød. Måske er forklaringen en helt anden. En, der har at gøre med salpeter, spinat og sløset opfyldning af en lavning.*

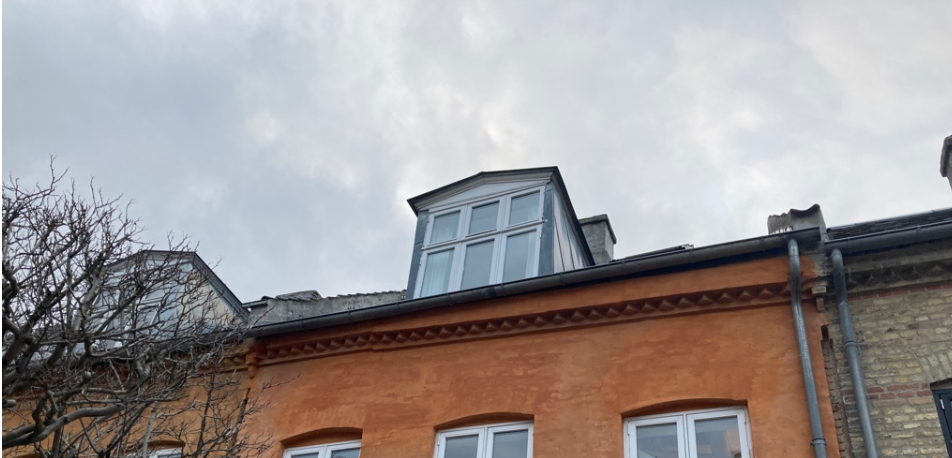
Her er et af de skæve huse på Olufsvej. Det er sunket 25 cm i den ene side - se hanebåndet (lige under tagrenden). Der har gennem de seneste små 150 år været mange reparationer på det hus for at få bygningsdelene til at hænge sammen og for ikke at blive skilt fra naboerne.

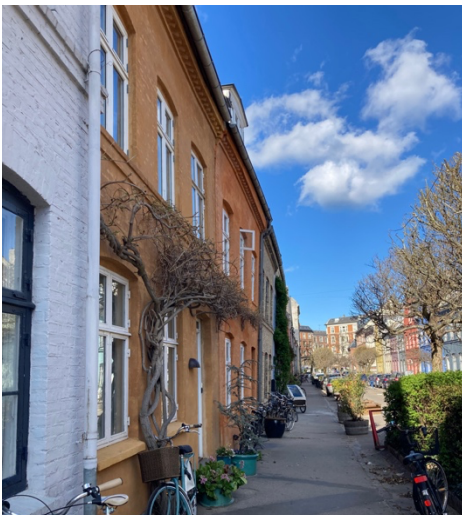
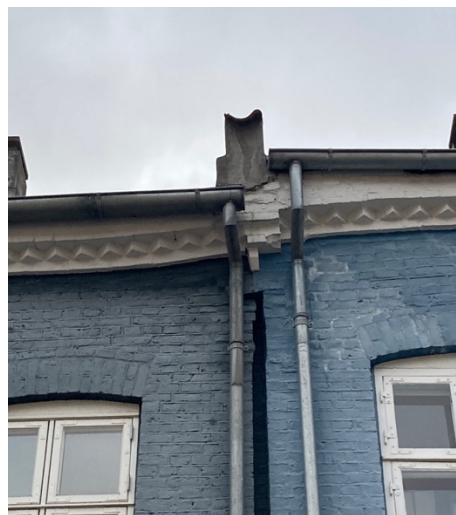
De næste huse har lagt sig solidarisk med det orange hus i det lave niveau, men enkelte af dem hælder faretruende ud over vejen. Tag det roligt, de er grundigt piloterede. Og for så vidt undergrunden holder, bliver de stående. Det lave niveau holder helt hen til nr. 16, så stiger husene igen 25 cm op. Se engang på vinduernes niveau på de to blå huse.

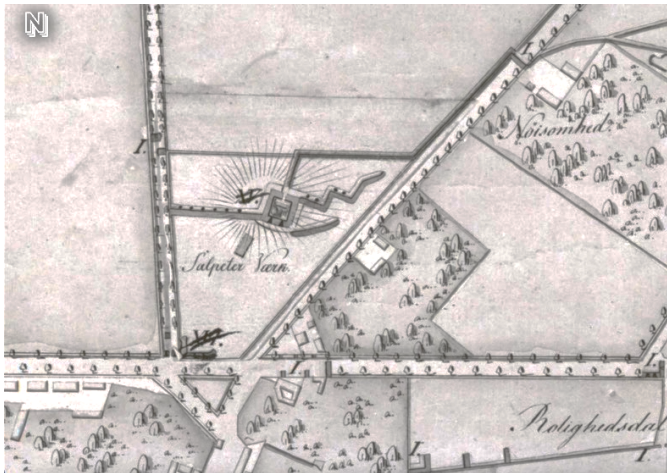
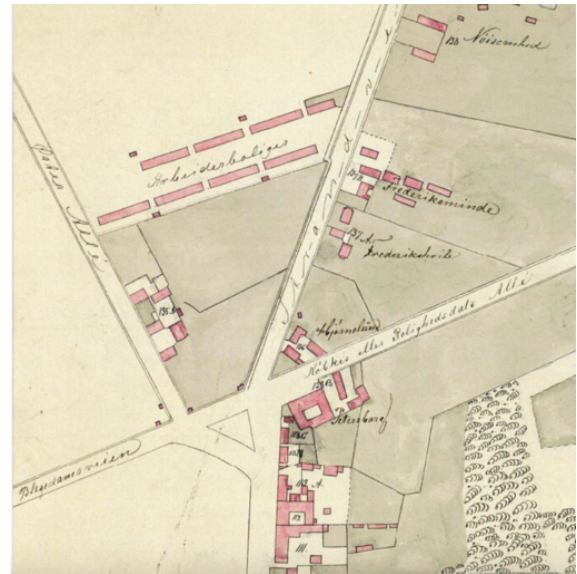
Kortet til venstre (fra Nationalmuseet) er udateret, men er fra den gang, der lå et salpeterværk - bygget i 1801 og revet ned igen efter 1807 - på trekantsmatriklen. Den lige linje mellem Øster Allé og Østerbrogade er IKKE Olufsvej, men en linje, der viser skellet for matrikel 135 (hele trekanten). Det ses mere tydeligt, når man sammenligner med det kolorerede kort til højre. Her er Brumleby's første bygninger tegnet ind (ca. 1855), og de ligger lige op ad matrikelgrænsen.

Gaden Olufsvej bliver altså til cirka der, hvor vejen ind til salpeterværket går - og fortsætter så i lavningen, hvor salpeterværket ligger. Man fremstiller salpeter ved at hælde vand over jord, der er blandet med dyremøg. Vandet bliver derefter kogt (sydet) og salpeteren er tilbage. Derfor giver det mening at placere værket lavt. Vandet skal hældes på ovenfra og fortsætte ud i opsamlingskar. Det mørkegrå "rør" (på kortet ovenfor til venstre) langs skellet og op ad Østerbrogade er højst sandsynligt grøfter eller vandkanaler. På et større udsnit af kortet kan man se, at kanalerne fortsætter til Øresund. De har måske sørget for vandforsyning til salpeterværket.

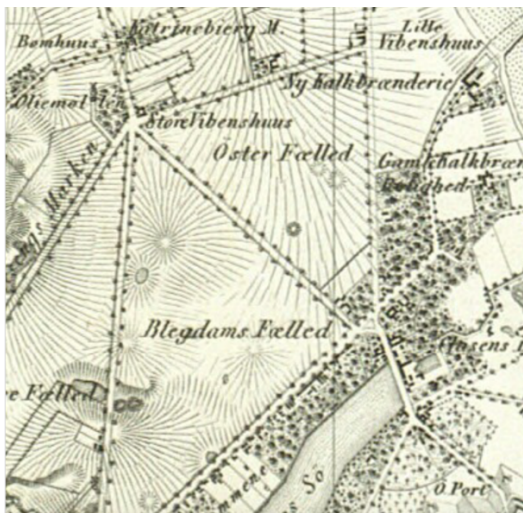
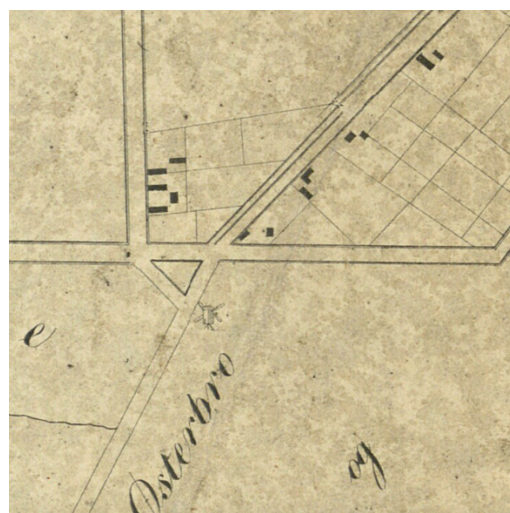
Kortet her til venstre (1840) er med for at vise, at lavninger beskrives med "stråler". Kortet til højre (1810) viser, at salpeterværket er blevet nedlagt, og matriklen delt op i marker eller folde. Vi ved, at Gartner Ohlsenovre fra den anden side af Østerbrogade ejer og dyrker jorden i årene op til 1846. Det giver rigtig

god mening, for jorden har været frugtbar med alt det dyremøg og jord, der var bragt til matriklen. For at lette dyrkningen er overfladen givetvis blevet jævnet, dvs., at lavningen er blevet fyldt op, ved at man spredte den jord og det dyremøg, der var, og derefter har man smidt forhåndenværende materiale oveni: kompost, byggeaffald, jord. God idé, når det gælder spinatdyrkning, men ikke så godt, når man skal bygge murstenshuse ovenpå.

Det her er kun en teori, men den støttes af, at husene kun falder/retter sig to steder, hvilket passer med en lavning, en sump, en sø - i hvert fald et afgrænset område med brinker.
